## COMUNE DI **LAMA DEI PELIGNI**

# INTERVENTI DI MITIGAZIONE DEL RISCHIO DA VALANGA: POTENZIAMENTO OPERE FERMANEVE LOCALITA' VALLE COPPETTI E VALLE FONTANILI

## PROGETTO DEFINITIVO

### RELAZIONE GENERALE

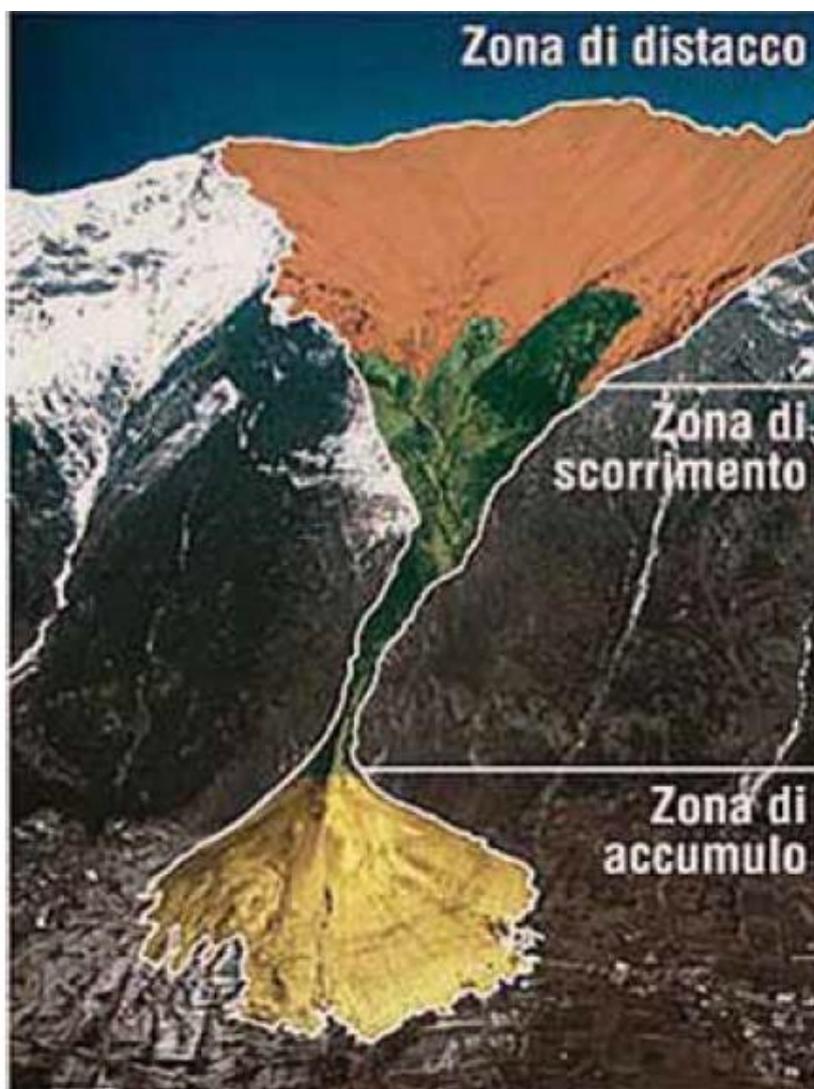
Figura n. 1 - Zone caratteristiche delle valanghe

Il movimento di una valanga lungo un pendio, infatti, procura l'asportazione e la rimozione di tutto ciò che intercetta sulla sua traiettoria (vegetazione, detriti, ecc...) e, come indicato nella figura n. 1 di pagina seguente, modella una palese incisione nel versante ("zona di scorrimento"), mentre, il suo carico energetico è dissipato in una "zona

di accumulo”, al piede del versante, dove forma conoidi o dossi allungati ed irregolari.

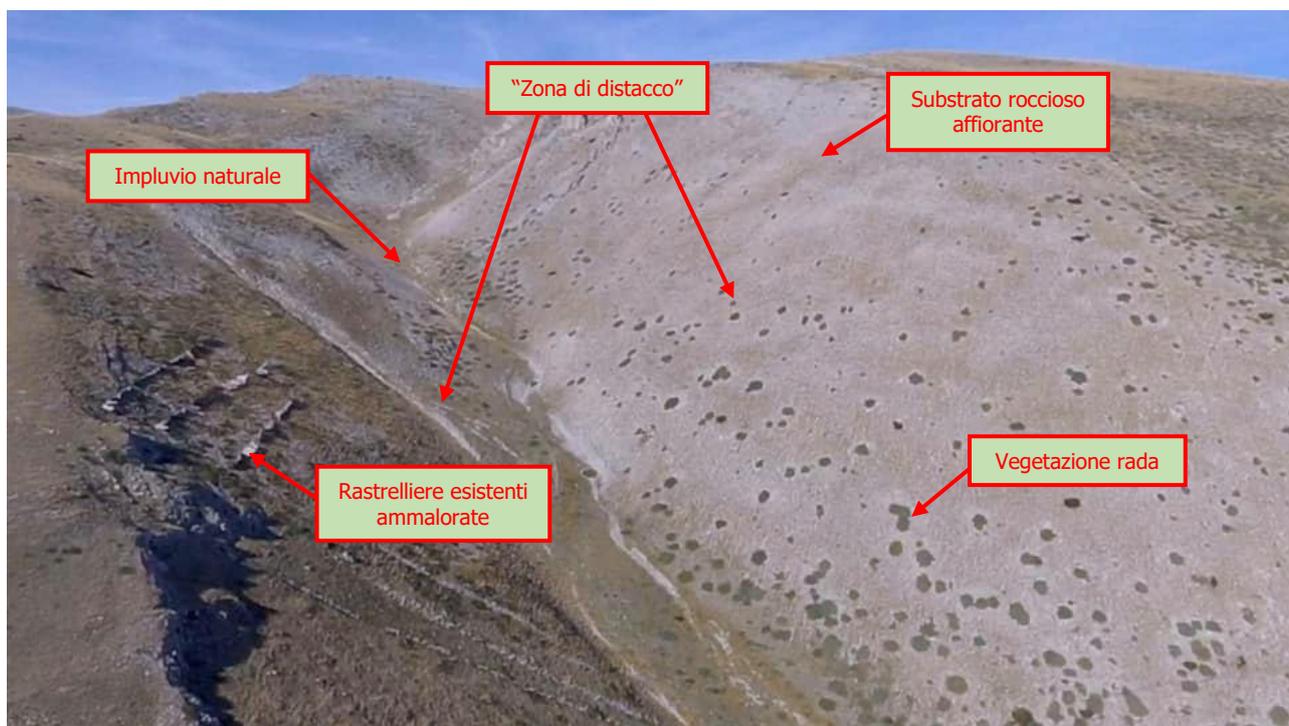
Foto n. 1 - "Zona di distacco" in località "Valle Fontanili"

La mobilitazione della massa nevosa, in particolare, ha, sostanzialmente, origine dalle località di "Valle Coppetti" e "Valle Fontanili" (Foto n. 1 di pagina seguente), in cui è sub - affiorante o a tratti affiorante un substrato roccioso con assenza di gibbosità o dossi morfologici, e si sviluppa in un ampio impluvio naturale con pendenza pressoché costante, pari a circa 32°, e presenza di vegetazione discontinua contraddistinta da un manto erboso a stelo breve e sporadici cespugli e pino mugo di altezza ridotta, fino alla quota di circa 1.000 m s.l.m, dove avviene la transizione nella "zona di scorrimento" costituita da uno stretto canale con elevate acclività (Foto n. 2 di pagina seguente), in cui la velocità aumenta, fino a sopraggiungere alla "zona di accumulo" e di arresto (Foto n. 2 di pagina seguente), posizionata a quota di circa 700 m s.l.m., immediatamente a ridosso di alcune abitazioni civili site in Via del Calvario e del Centro Turistico de "Le piscine".

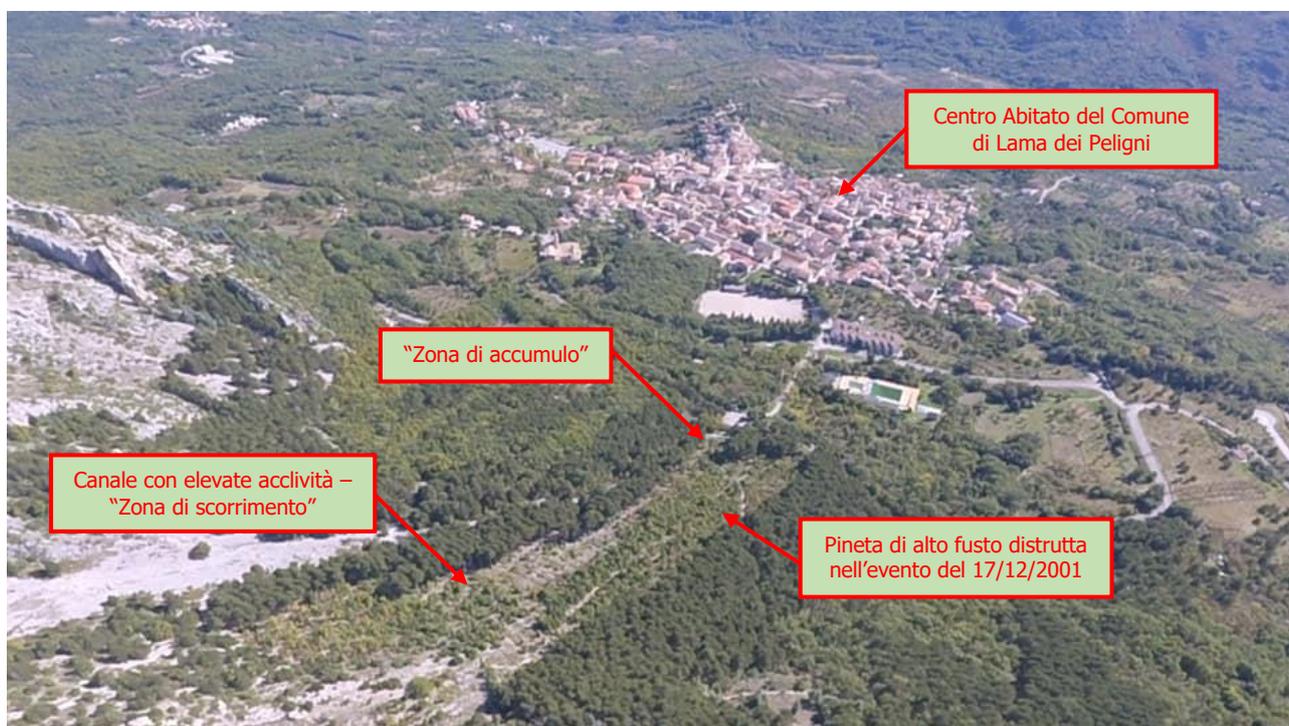
Foto n. 2 - "Zona di scorrimento" e "zona di accumulo" a ridosso delle preesistenze antropiche

Nella "zona di accumulo" ed arresto, collocata su una ampia "conoide" presente sul versante su cui sorge l'abitato di Lama dei Peligni, invece, la pendenza si riduce fino a circa 15°.

Le dinamiche valanghive, poi, nella "zona di scorrimento" sono favorite dall'assenza di vegetazione e di dossi o ostacoli naturali in grado di modificarne e/o deviarne le traiettorie.

In questo modo, l'ammasso nevoso acquisisce velocità considerevoli ed una notevole potenza distruttiva, con pressioni di impatto stimate in alcune t/m<sup>2</sup>, tali da consentire, anche, la distruzione, come avvenuto nel corso dell'evento del 17/12/2001, di una pineta di alto fusto, per un
